RAPORT DE EXPERTIZA nr. 016/10.04.2020
privind starea tehnică a construcțiilor clădirii
Bisericii „Sfântul Gheorghie” din sat. Cojușna ,
r-ul Strășeni.

1.Общая часть

Целью экспертизы является определение технического состояния строительных конструкций здания церкви, с выработкой рекомендаций по усилению поврежденных конструкций.

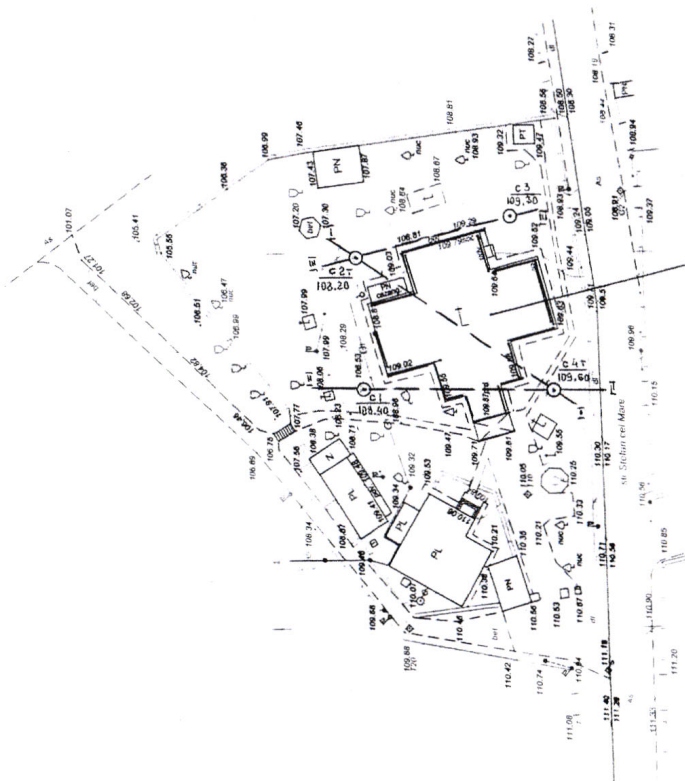
Рис. 2. ПЛАН участка ЦЕРКВИ.
СХЕМА РАСПОЛОЖЕНИЯ ГЕОЛОГИЧЕСКИХ СКВАЖИН №№ 1-4

2.2. Обследуемая церковь расположена в средней части села Кожушна. Спланированная площадка застройки имеет небольшой уклон, примерно 3-4%. Указанная площадка принадлежит северному протяженному склону, который по данным геологических изысканий имеет множество оползневых участков, см. рис. 1,2.

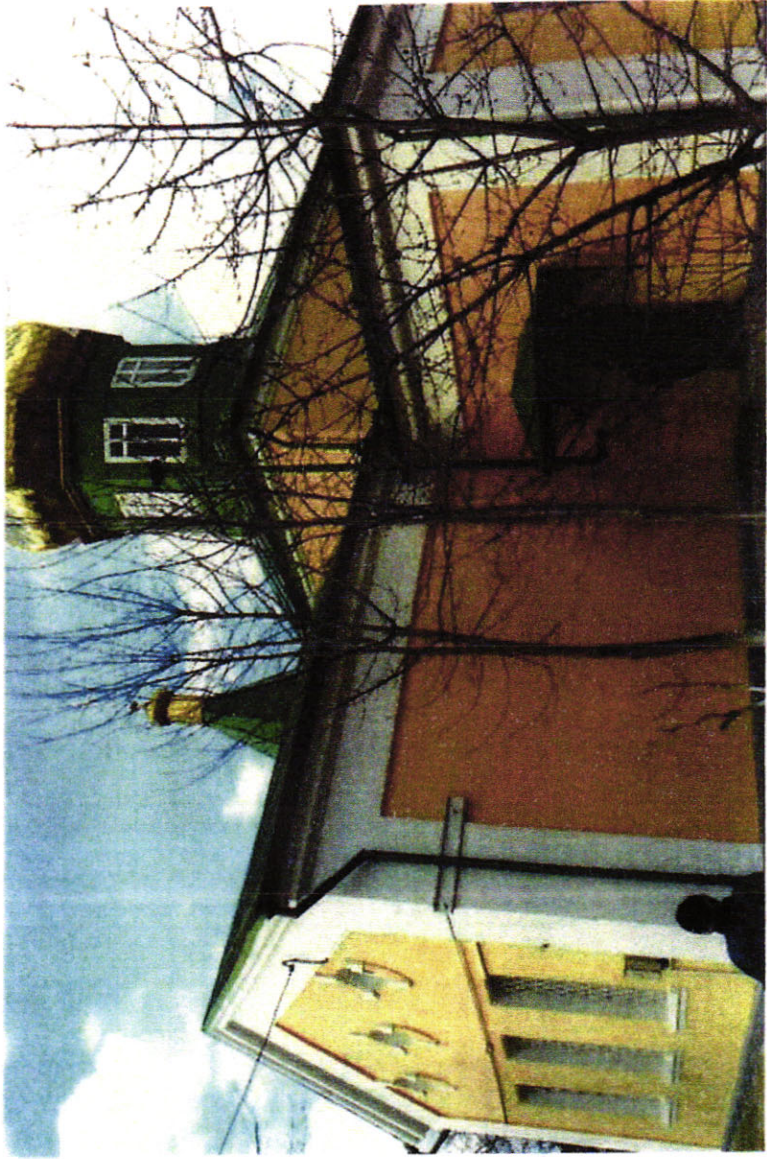
foto 5

1. За длительный период эксплуатации конструкции церкви перенесли различные воздействия, в том числе сейсмические. Это подтверждается наличием трещин и деформаций в конструкциях стен, перемычках и сводах, а также наличием элементов усиления, в виде стальных тяжей, см. фото 4,5 и 8,9. Несмотря на выполненный отделочный ремонт, в стенах, перемычках и арках наблюдаются трещины осадочного и сейсмического характера, с шириной раскрытия от 0.1 до 10мм. Особенно большое количество трещин сейсмического характера обнаружено в арочных перемычках и подоконных частях стен, см. фото 6,7 и 9-17. Имеются также трещины в новых плиточных полах, которые свидетельствуют об общем сдвиге конструкций во время оползня имевшего место 3-4 месяца назад, см. фото 30-31.
